**PROJEKT BUDOWLANY REMONTU  
KONSERWATORSKICH PRZEMUROWAŃ KORON  
MURÓW BUDYNKU BRAMNEGO I FRAGMENTU  
AMFILADY POŁUDNIOWEJ WRAZ Z PROGRAMEM  
PRAC KONSERWATORSKICH NA ZAMKU W JANOWCU**

| <b>Zamawiający</b> | <b>Muzeum Nadwiślańskie w Kazimierzu Dolnym</b><br><b>ul. Rynek 19, 24-120 Kazimierz Dolny</b><br><b>NIP: 716-22-70-928</b> | |
| <b>Data</b> | <b>LIPIEC 2019 r.</b> | |

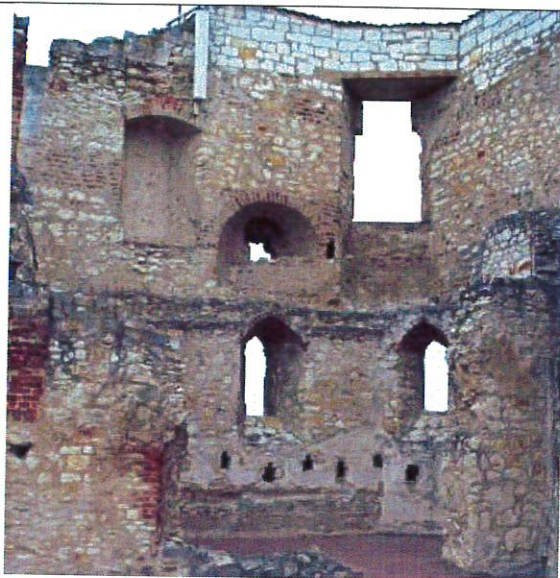
Fot. 5/A2. Widok muru od strony wnętrza

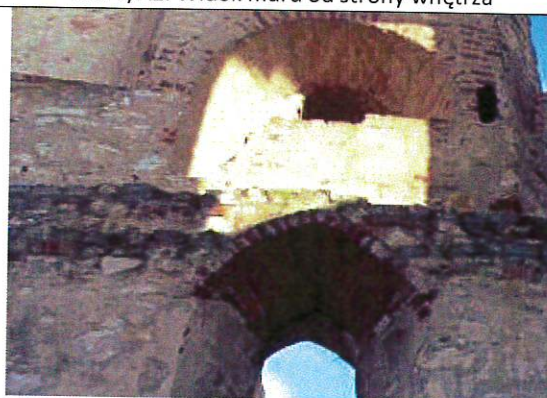
Fot. 9/A2. Widok muru z przemurowaniami kwarcytem

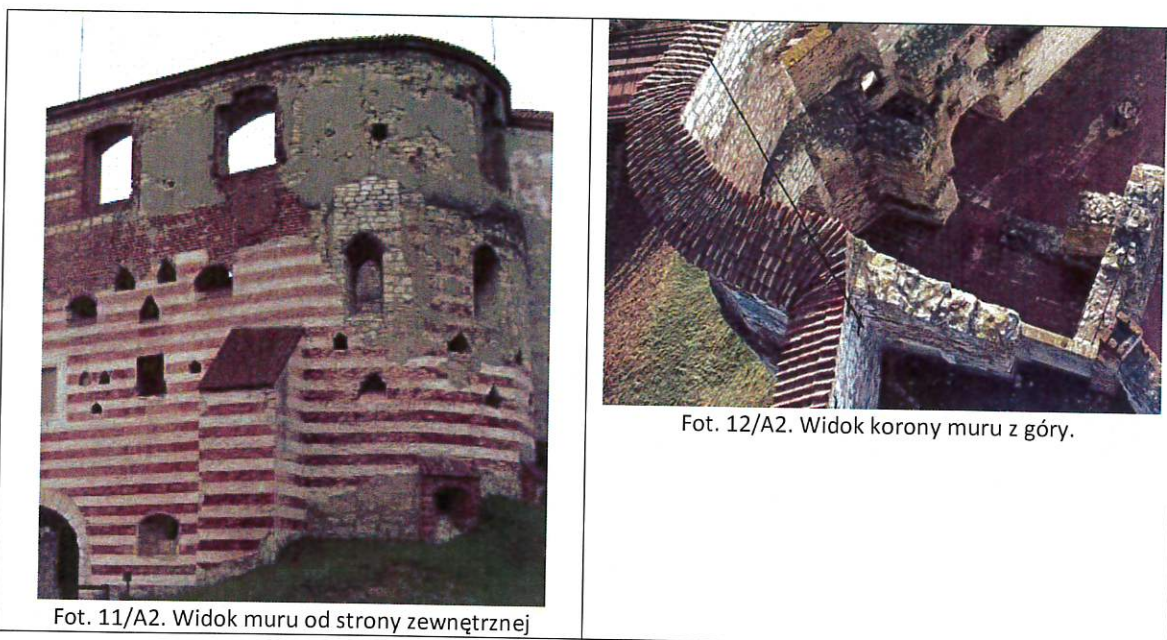
Fot. 11/A2. Widok muru od strony zewnętrznej

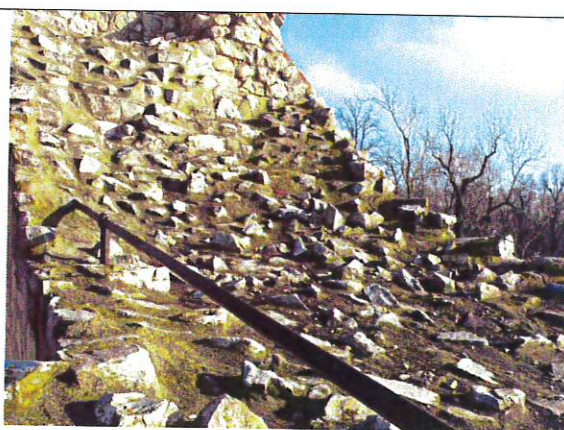
| SEKCJA B –BUDYNEK BRAMNY-SALA RYCERSKA- ściana wschodnia | |
|---|---|
| Konstrukcja muru | Od strony wewnętrznej stan murów dobry z nielicznymi uszkodzeniami lica bezpośrednio pod przemurowaniami kwarcytowymi oraz ceglanym parapetem. Większość uszkodzeń związana jest z przenikaniem wody opadowej przez zabezpieczenie, korozją mrozową i solną materiału murowego i zaprawy (Fot. 18/B). Od strony zewnętrznej mur uszkodzony jedynie pod zabezpieczeniem kwarcytowym do wysokości stalowego kapinosa. Nadmurowanie kwarcytowe w stanie technicznym dobrym bez większych uszkodzeń. Problemem są spękania na styku zaprawy i kwarcytu przez, które do wnętrza przedostaje się woda opadowa. Zabezpieczenie kwarcytowe w znacznej części porastają mchy i porosty (Fot. 17/B). |

Fot. 17/ B. Korona muru zabezpieczona kwarcytem. Powierzchnia porażona glonami i porostami

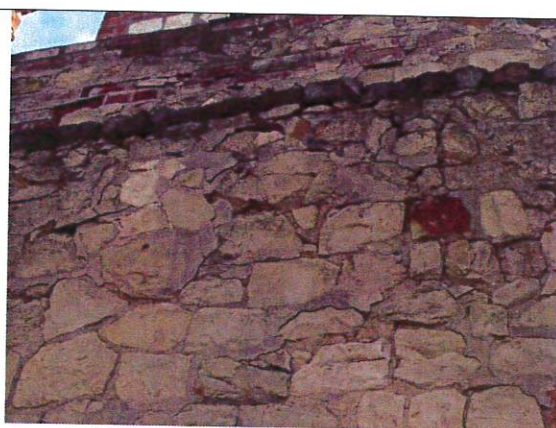
Fot. 18/B. Uszkodzenia muru z opoki wapnistej pod pasem z kwarcytu.

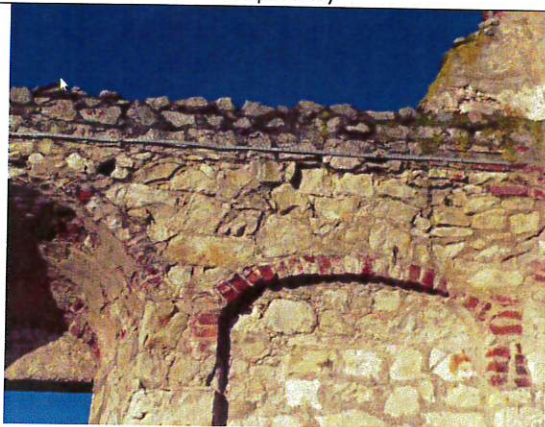
Fot. 21/B. Uszkodzenia muru z opoki wapnistej pod pasem z kwarcytu.

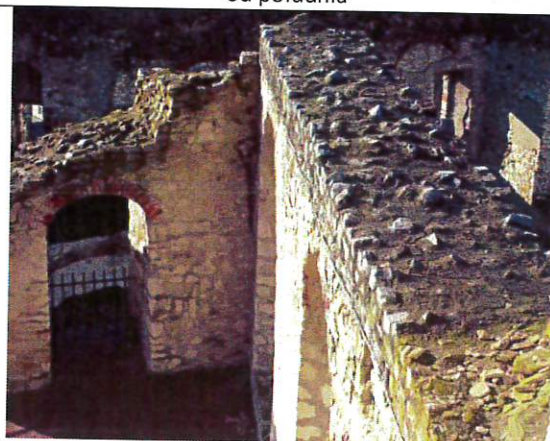
Fot. 22/C. Widok korony muru zabezpieczonej nadmurowaniem kwarcytowym.

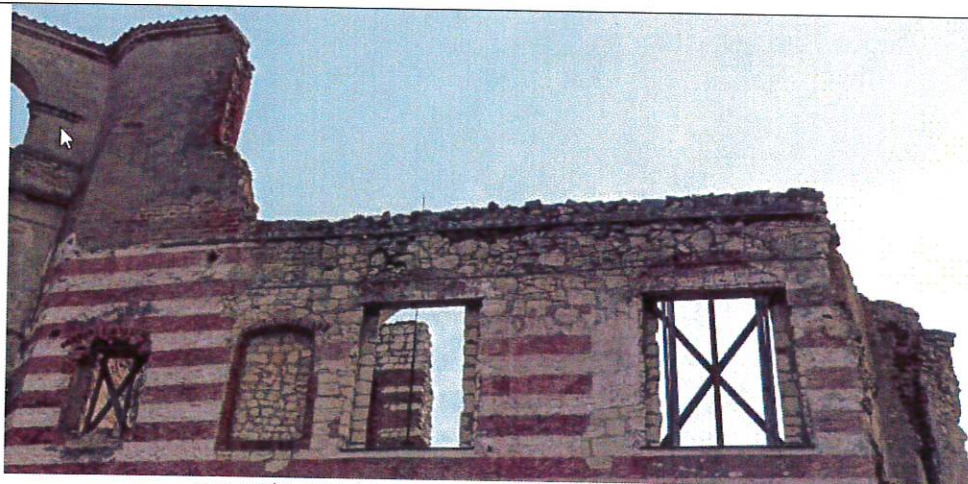
Fot. 23/C. Widok korony muru sekcji C od strony dziedzińca.

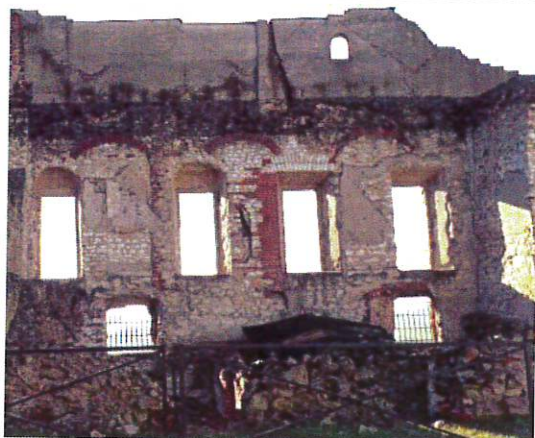
Fot. 24/E. Widok muru od strony dziedzińca

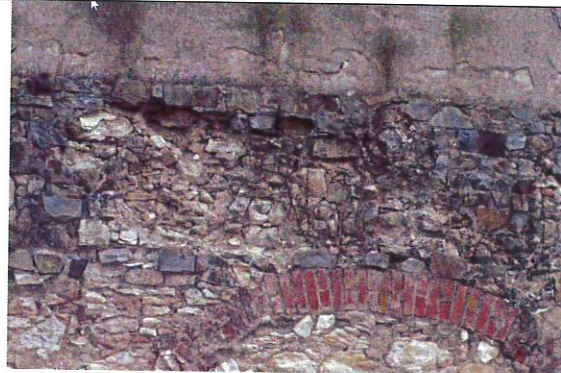
Fot. 25/E. Widok uszkodzonych zabezpieczeń kwarcytowych od strony dziedzińca

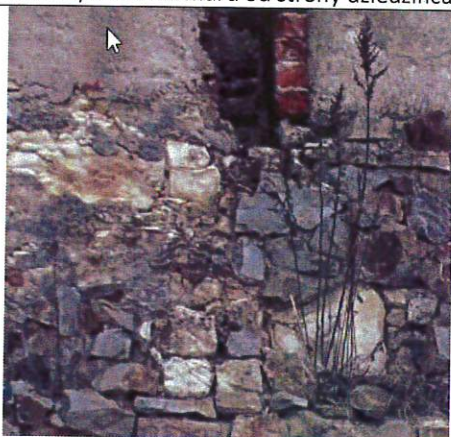
Fot. 26/E. Uszkodzenia nadmurowania z kwarcytu  
Rozluźnione połączenia między kamieniami, rozwój roślinności.

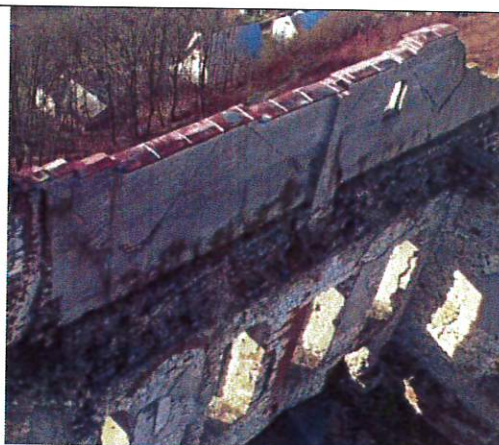
| SEKCJA E – AMFILADA POŁUDNIOWA – CZĘŚĆ WSCHODNIA – PAŁAC ANDRZEJA FIRLEJA | |
|---|---|
| Konstrukcja muru | <p>Ściany z opoki wapnistej do wysokości kamiennych nadproży drugiej kondygnacji w stanie technicznym dostatecznym. Miejscowe ubytki łoża kamiennego, uszkodzenia spoin. Znaczna degradacja muru z opoki wapnistej bezpośrednio pod pasem zabezpieczenia z kalcytu. Miejscowo duże ubytki kamienia łożącego mur, znaczna degradacja wapiennych spoin.</p> <p>Stan techniczny fragmentu zabezpieczonego kwarcytem niedostateczny. Silna degradacja muru wapiennego pod kwarcytem. Liczne wielkopowierzchniowe ubytki kwarcytu (Fot. 25/E). W pasie tym, stwierdzono występowanie roślinności inwazyjnej jednorocznej i wieloletniej (Fot. 26/E).</p> <p>W obecnym stanie zabezpieczenie kwarcytowe przestało pełnić swoją funkcję. Woda opadowa spływająca po attyce trafia do wnętrza muru z opoki wapnistej.</p> <p>W stanie dostatecznym znajduje się murowana z cegły ceramicznej ściana attyki. Zabezpieczenie korony attyki wykonane z blachy w stanie dobrym. Zabezpieczenie szczelne, z ubytkami powłok malarskich (Fot. 27/E) (Fot. 29/E).</p> |

Fot. 27/E. Widok z góry korony attyki zabezpieczonej blachą stalową

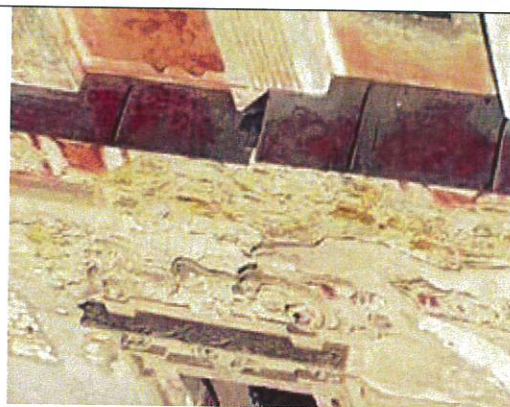
| Detale architektoniczne | Sztukaterie - barokowe obramienia okien są w złym stanie technicznym z licznymi odspojeniami i ubytkami w warstwach powierzchniowych (Fot. 29/E). Detale wymagają natychmiastowego zabezpieczenia konserwatorskiego. Podobnie sgraffita, których stan można określić na niedostateczny, wymagają natychmiastowych prac zabezpieczających. |

Fot. 29/E. Widok z góry zabezpieczenia gzymsu pod ścianą attyki

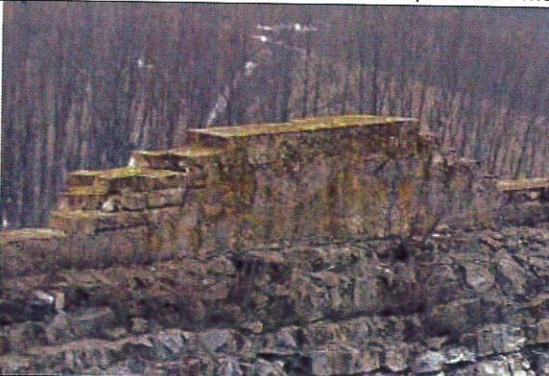
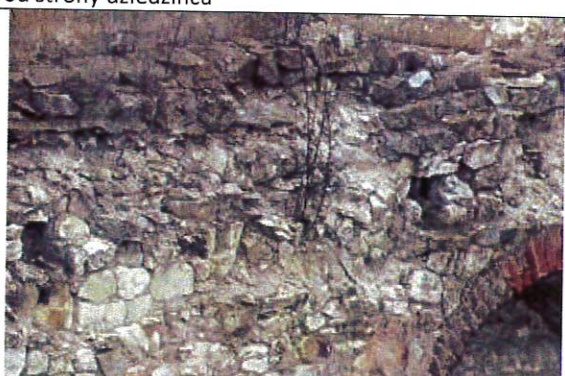
Fot. 31/F. Namurowanie korony z cegły ceramicznej i kwarcytu. Korona porośnięta glonami, porostami i roślinnością jedno i wieloletnią

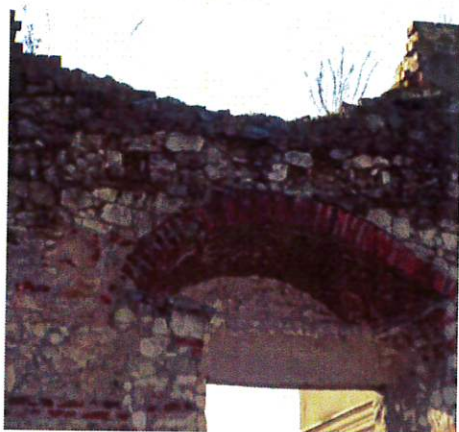
Fot. 33/F. Uszkodzenia muru nad nadprożem ceramicznym

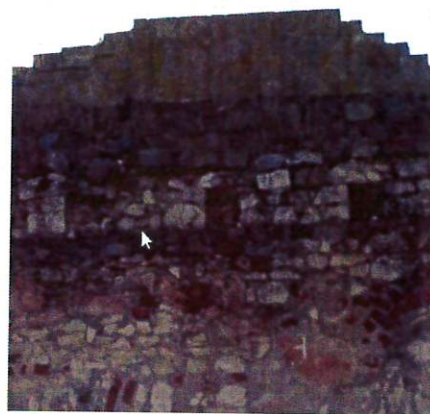
Fot. 34/F. Zdegradowany materiał murowy wokół otworów po belkach

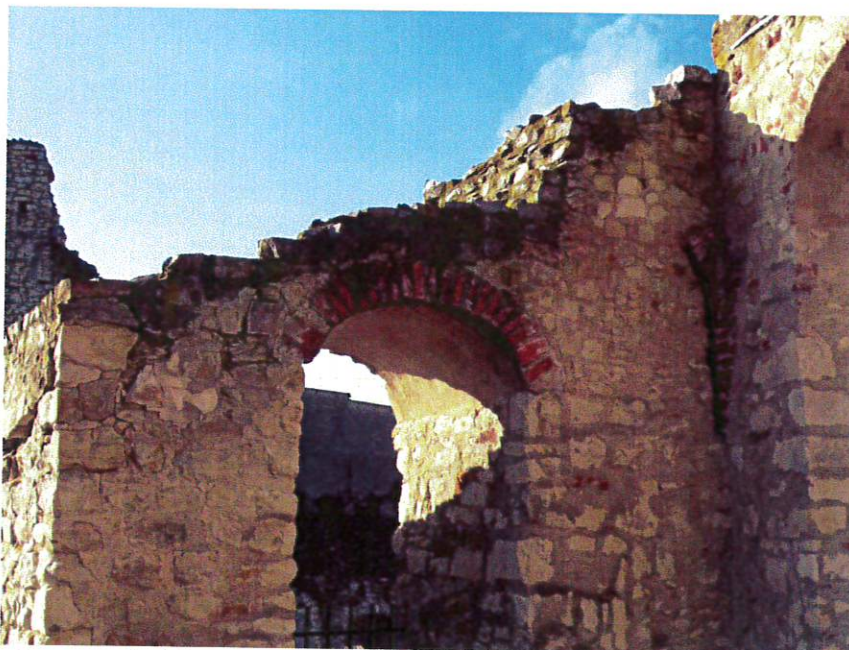
Fot. 37 Fragment muru południowego sali rycerskiej do odtworzenia

- Zabezpieczyć i podeprzeć istniejące sklepienie.
- Rozebrać warstwę nadmurowania z kwarcytu. Rozebrać uszkodzone fragmenty muru z opoki wapnistej.
- Przygotowania muru pod planowane zabezpieczenie. Wykonać iniekowanie luźnych fragmentów muru przy użyciu iniekcji trasowej.

- Nadmurowanie kamieniem kwarcytowym z ukształtowaniem korytka odwadniającego doprowadzającego wodę opadową z muru w kierunku kapinosa. Kamień kwarcytowy murować na zaprawie z cementu białego.

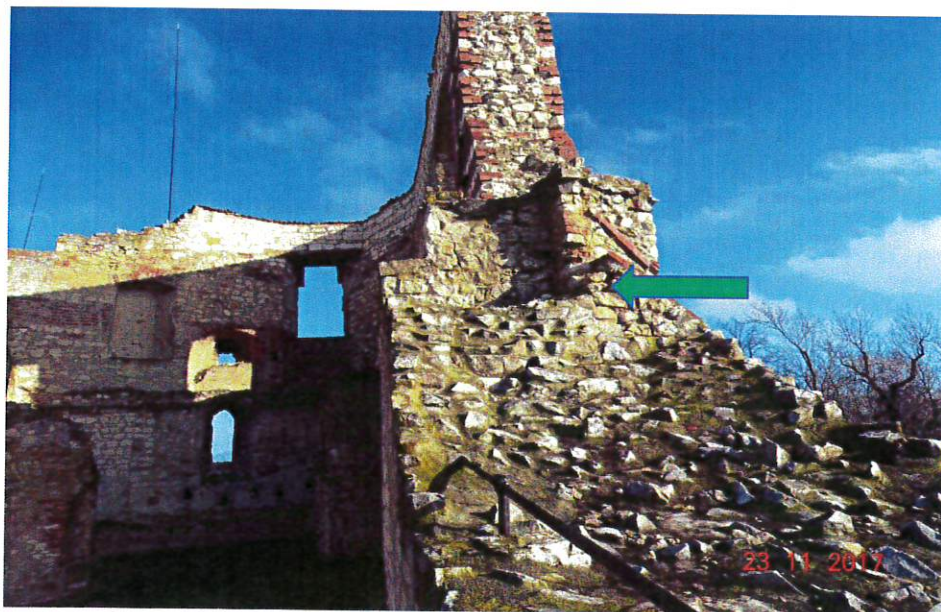
Korona murów w sekcji A i B podobnie jak w pozostałych częściach zamku częściowo pokryta została warstwą kwarcytu. Szeroka, na prawie dwa metry wyrwa muru zewnętrznego opracowana została kwarcytem w taki sposób aby wody opadowe swobodnie spływały do rynny wyprowadzającej wodę dalej poza mur. Kwarcyt w tym miejscu i zaprawy go łączące są w dość dobrym stanie. Zaobserwować można wykruszenia i rozszczelnienia zapraw, które w przewadze są szczelne i ciosy trzymają się solidnie podłoża. Pod warstwą przemurowania w obrębie ciosów wapienia brak charakterystycznych dla pozostałych miejsc w zamku zniszczeń i oprócz drobnych ubytków zaprawy wapiennej widać tylko poziome pęknięcie przechodzące przez kilka ciosów kamienia wapiennego. Zdała tu zapewne egzamin pieczołowitość wykonania prac. Na powierzchni kwarcytu i zapraw widoczna jest korozja biologiczna i liczne kolonie zielenic. Powyżej tego miejsca znajduje się fragment otworu strzelniczego, który uległ zniszczeniom zarówno pod względem technicznym jak i biologicznym. Ciosy kamienia są zaatakowane zielenicami, zaprawy wykruszone, a ciosy kamienne poluzowane.

Fot. 38 Sekcja B, fragment przemurowania kwarcytowego w formie spływu. Widoczna korozja biologiczna i liczne uszkodzenia. Fragment otworu strzelniczego Zielona strzałka)

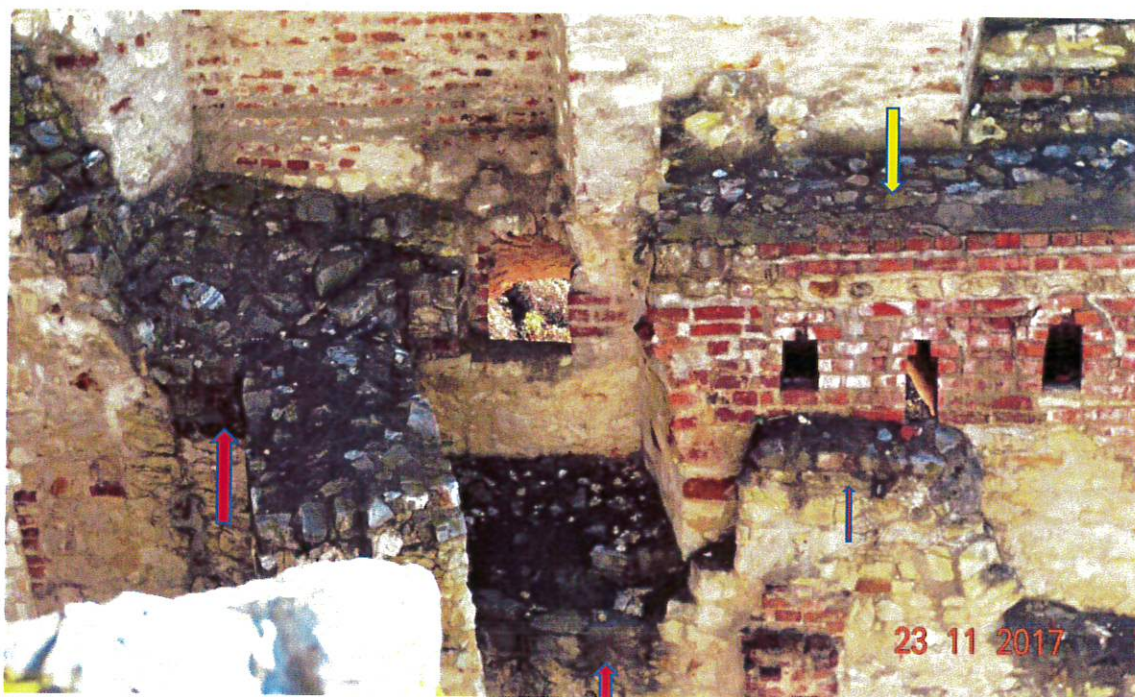
Fot. 39 Sekcja B korony strzepów murów z widocznymi licznymi zniszczeniami w obrębie przemurowań (żółta strzałka) i poniżej w wątku kamiennym (czerwona strzałka).

W tych miejscach obserwujemy zarówno zniszczenia w obrębie okładzin kwarcytowych, ceramicznych oraz warstw poniżej w obrębie w wątku kamiennego.

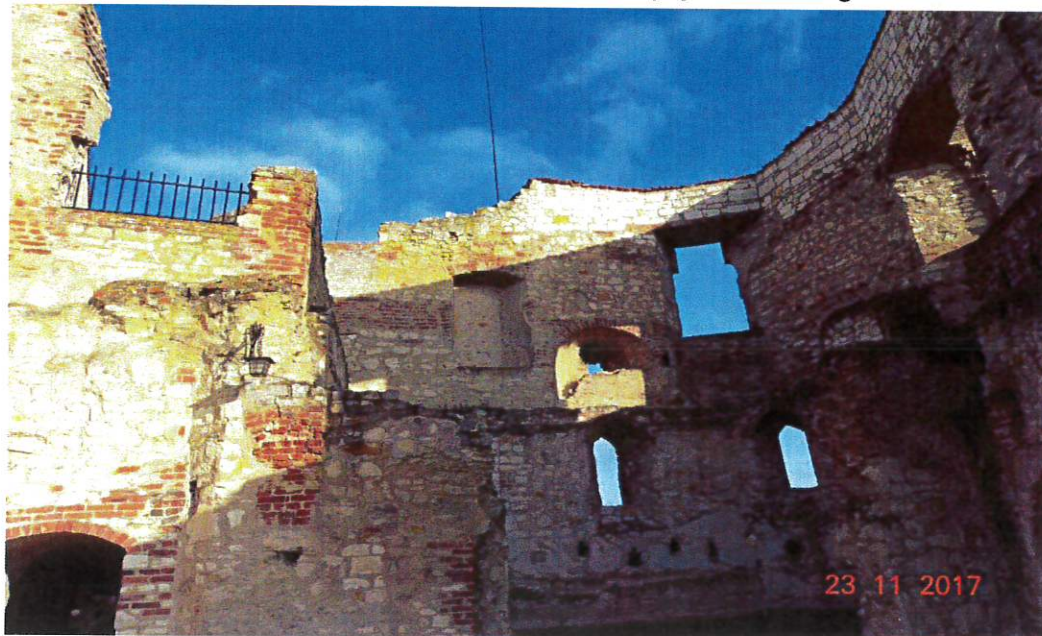
W sekcji B tynki zachowały się jedynie w gładach otworów okiennych i w przemurowaniach okiennych. Powierzchnia strzępów tynków jest wypłukana pozbawiona zewnętrznej warstwy. Widoczne są liczne uszkodzenia na powierzchni i odspojenia na brzegach.

Fot. 40Sekcja A, widoczne pozostałości tynków w gładach okiennych i w ich przemurowaniach.

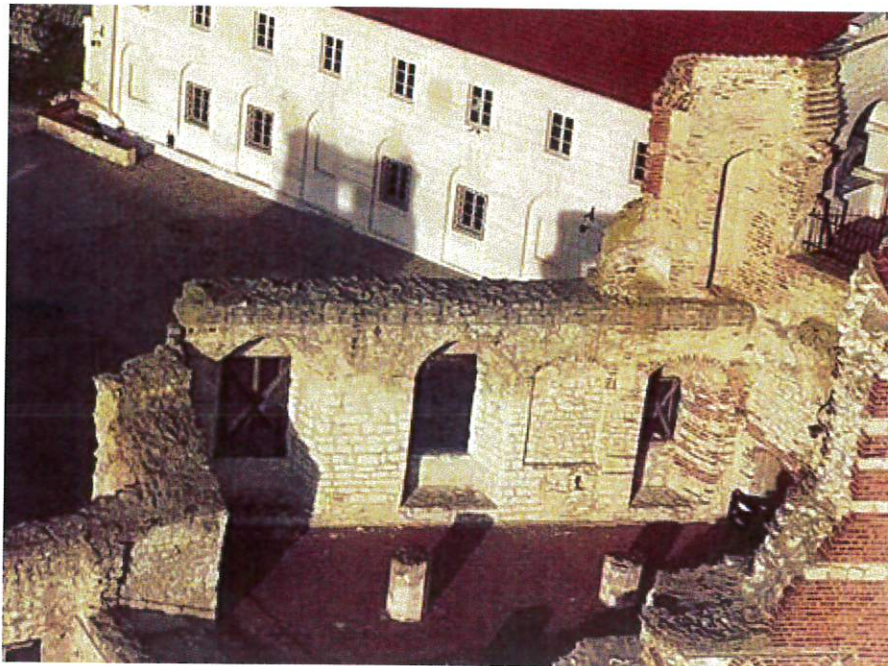
Korona murów w sekcji C podobnie jak w pozostałych częściach zamku pokryta została warstwą kwarcytu. Obraz zniszczeń rozkłada się analogicznie jak dla pozostałych opisanych już sekcji.

Fot. 41 Sekcja C , widoczna korona murów pokryta kwarcytem.

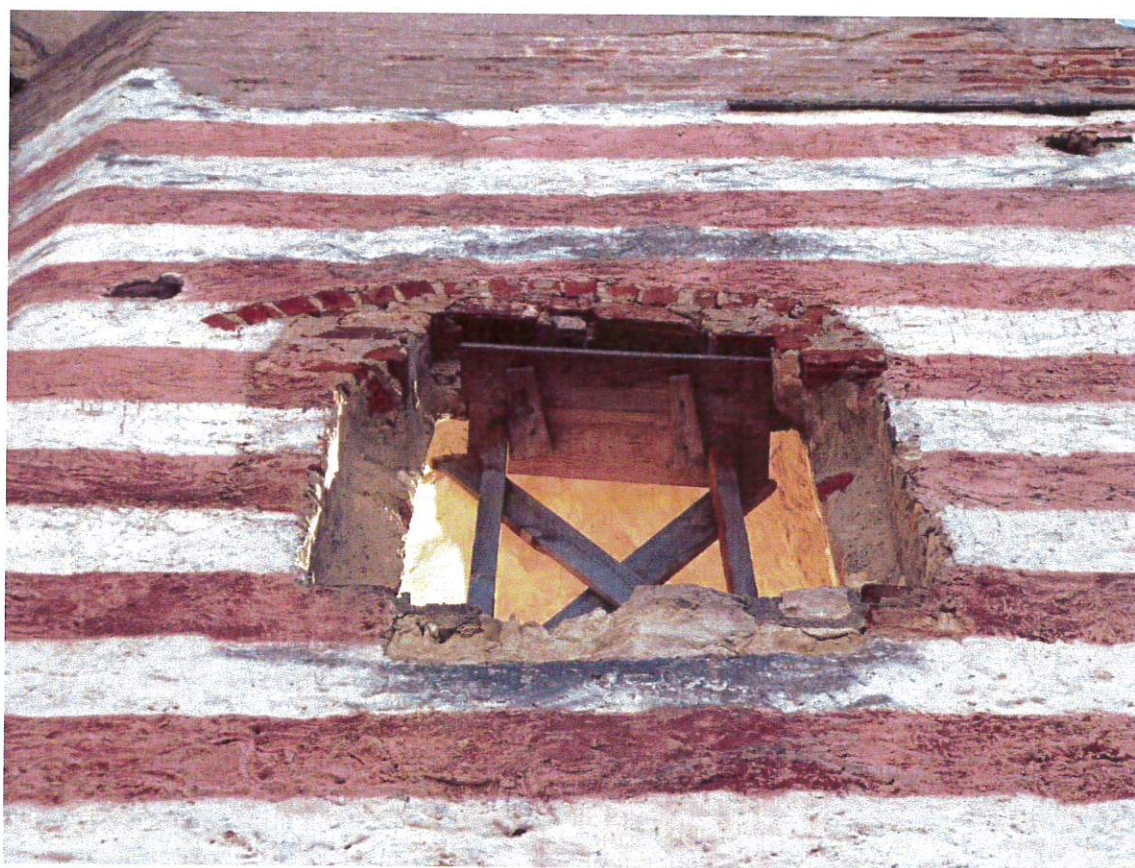
Oddzielnym zagadnieniem w Sekcji C jest zachowany otwór okienny z pierwszej fazy przebudowy zamku. Otwór mniejszy niż pozostałe, w którym zachowały się fragmenty tynków i wyprofilowane w murze gniazda, w których pierwotnie znajdowała się kamieniarka. Wątek muru glifu poprzeplatany jest warstwami cegły i strzępami tynków. Największym zagrożeniem dla reliktu okna są poluzowane ciosy kamienne nadproża, obecnie zabezpieczone konstrukcją drewnianą.

Fot. 42 Sekcja C, zachowany otwór okienny z XVI w., widok od strony dziedzińca, widoczne gniazda po blokach kamiennych obramienia. Dony fragment zachowany w złym stanie.

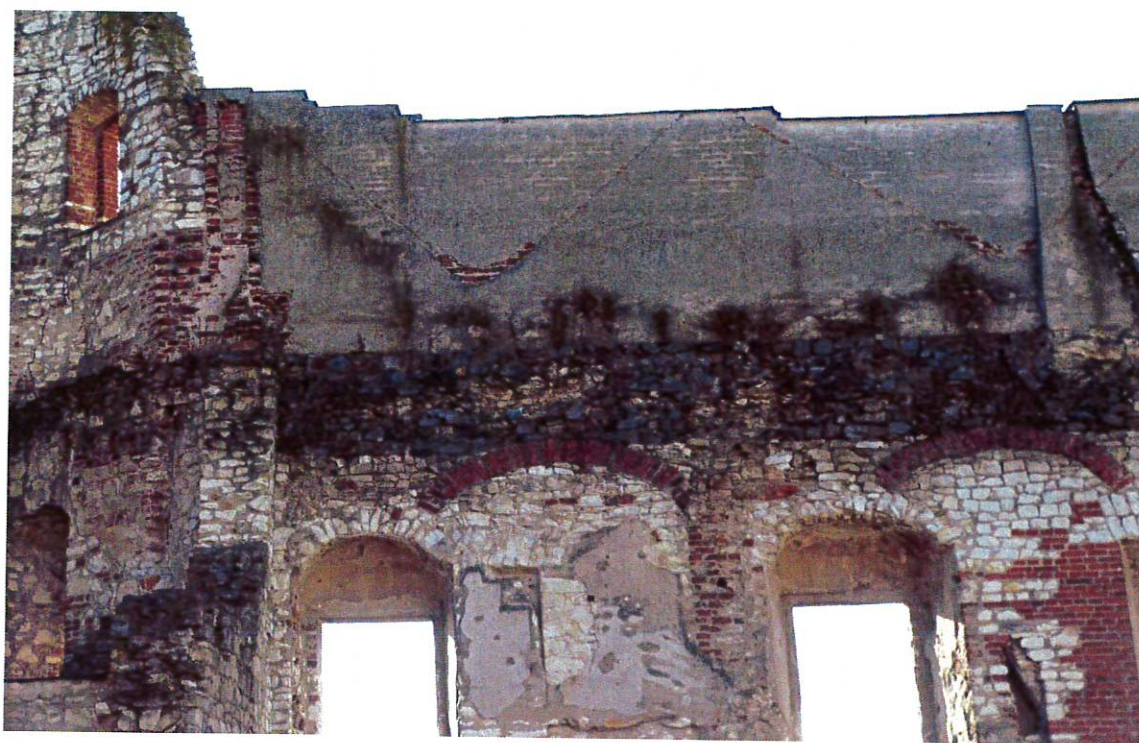
Sama nadbudowa wykonana ze spoistego kwarcytu utraciła zupełnie szczelność i pomiędzy rozkruszone fugi penetruje woda magazynowana pod warstwą nadbudowy w nasiąkliwym wapieniu. Piaskowce słabo związane wypadają z wątku tworząc kolejne otwory, przez które woda w powtarzających się cyklach pogodowych swobodnie penetruje w głąb muru powodując wszystkie opisane wyżej procesy korozyjne prowadzące do degradacji oryginalnych wątków muru zamkowego.

Fot. Sekcja E Widoczne ciemne, zawilgocone partie muru związane z korozją biologiczną i chemiczną.

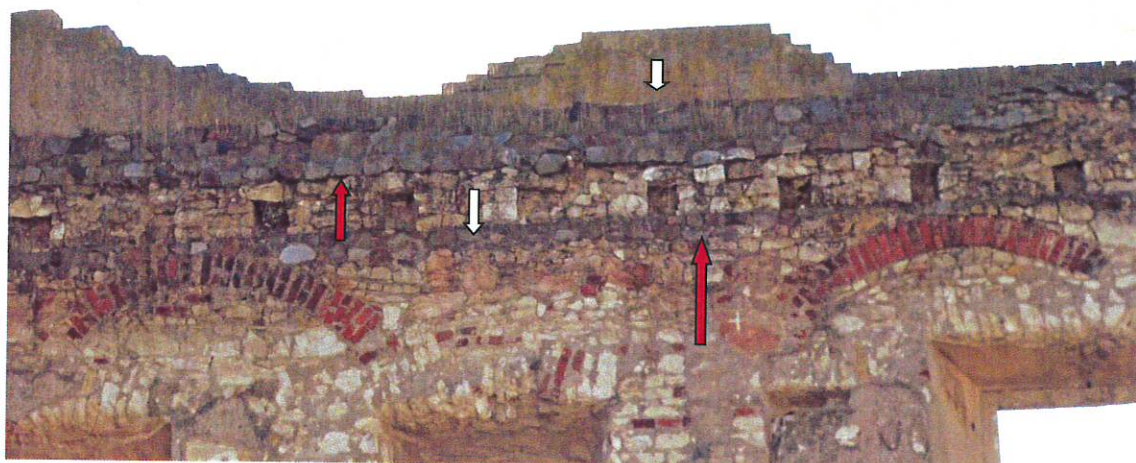
Fot. Zamek w Janowcu, 2019r., stan przed konserwacją, zbliżenie korony murów w sekcji F od strony dziedzińca. Widoczne przemurowania kwarcytem (strzałka biała), i zniszczenia na granicy z wątkami wapiennymi (strzałka czerwona).
