**PROJEKT BUDOWLANY REMONTU  
KONSERWATORSKICH PRZEMUROWAŃ KORON  
MURÓW BUDYNKU BRAMNEGO I FRAGMENTU  
AMFILADY POŁUDNIOWEJ WRAZ Z PROGRAMEM  
PRAC KONSERWATORSKICH NA ZAMKU W JANOWCU**

| <b>Zamawiający</b> | <b>Muzeum Nadwiślańskie w Kazimierzu Dolnym</b><br><b>ul. Rynek 19, 24-120 Kazimierz Dolny</b><br><b>NIP: 716-22-70-928</b> | |
| <b>Data</b> | <b>LIPIEC 2019 r.</b> | |

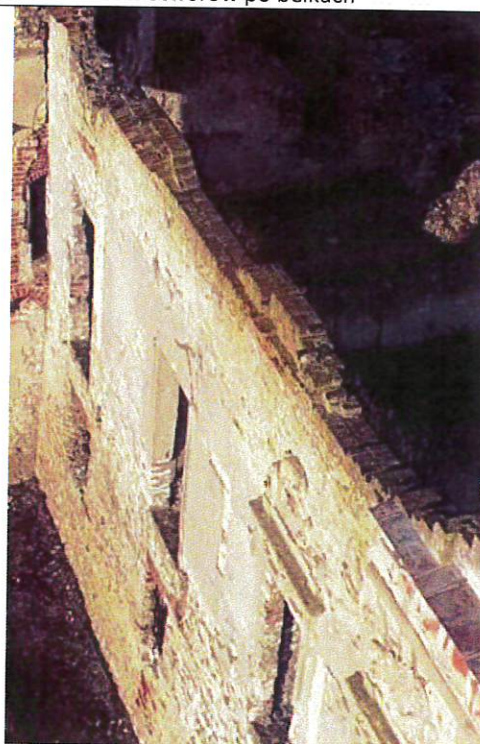
Fot. 36/F. Widok korony muru z góry
