**PROJEKT BUDOWLANY REMONTU  
KONSERWATORSKICH PRZEMUROWAŃ KORON  
MURÓW BUDYNKU BRAMNEGO I FRAGMENTU  
AMFILADY POŁUDNIOWEJ WRAZ Z PROGRAMEM  
PRAC KONSERWATORSKICH NA ZAMKU W JANOWCU**

| <b>Zamawiający</b> | <b>Muzeum Nadwiślańskie w Kazimierzu Dolnym</b><br><b>ul. Rynek 19, 24-120 Kazimierz Dolny</b><br><b>NIP: 716-22-70-928</b> | |
| <b>Data</b> | <b>LIPIEC 2019 r.</b> | |

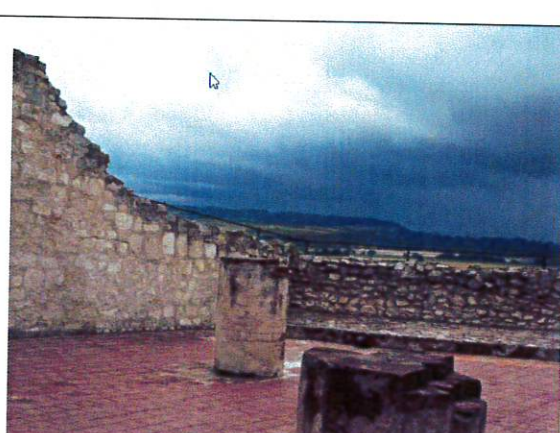
Fot. 14/B Widok muru sekcji od strony wewnętrznej - część od południa

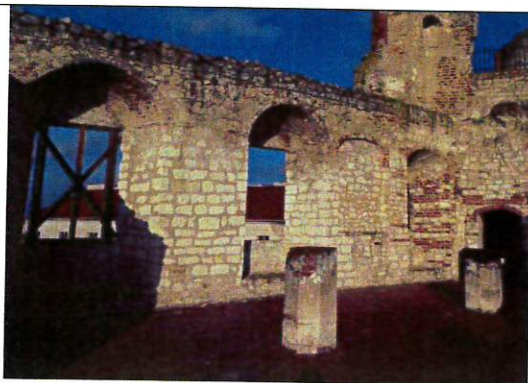
Fot. 19/C. Widok muru od strony wewnętrznej - część od północy

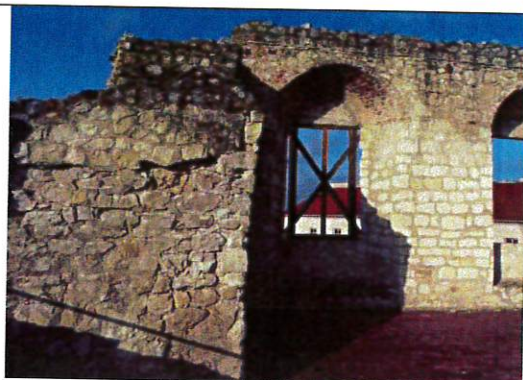
| SEKCJA C –BUDYNEK BRAMNY-SALA RYCERSKA- ściana zachodnia i południowa | |
|---|---|
| Nadproża okienne | Stan nadproży łukowych dobry. Stwierdzono jedynie miejscowe uszkodzenie lica cegły związane z korozją mrozową i solną na skutek przedostawania się wody opadowej przez zabezpieczenie z kwarcytu. Uszkodzenia te widoczne są w przypadku obydwu nadproży od strony południowej. Widoczne są tymczasowe zabezpieczenia wtórnych wypełnień pod łukowymi nadprożami okiennymi. Wypełnienia są skutkiem faz przebudowy zamku natomiast konieczność ich wzmocnienia wynika z faktu ich odspajania (Fot. 20/C). |

Fot. 20/C. Widok muru od strony wewnętrznej - część od południa

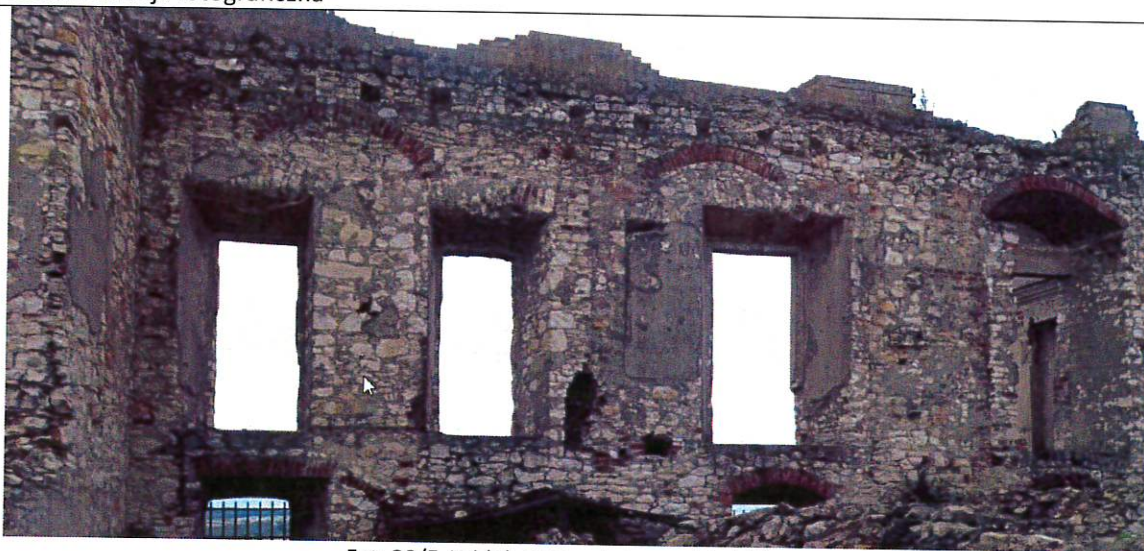
Fot. 30/F. Widok muru od strony dziedzińca

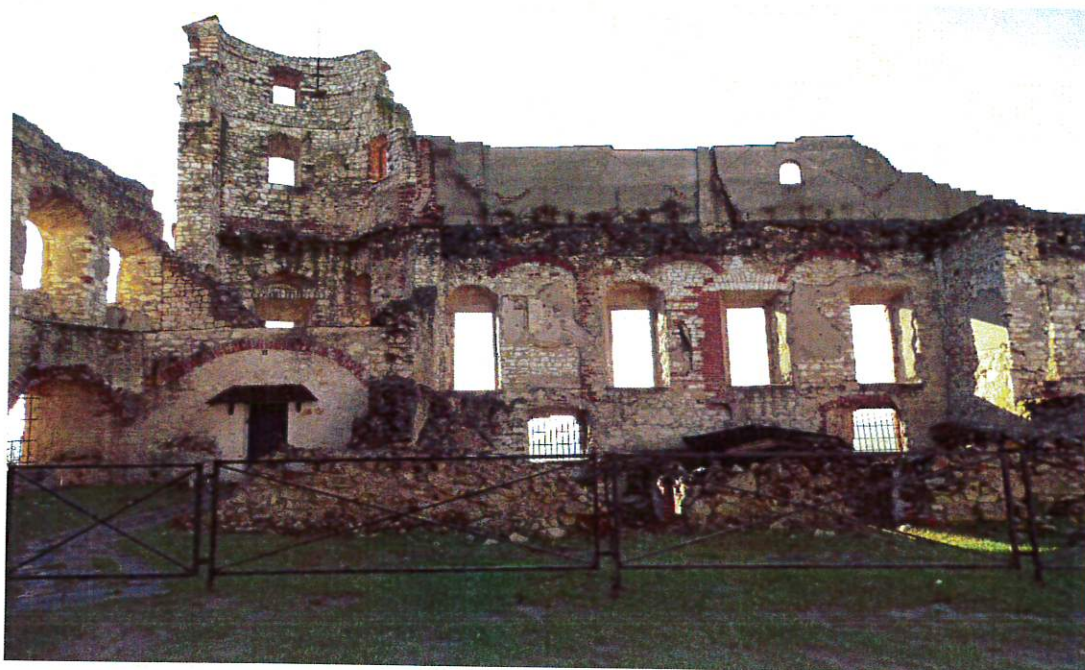
W rezultacie wyżej opisanych procesów chemicznych, fizycznych i biologicznych kamień muru zamkowego pokryty jest nawarstwieniami stanowiącymi naturalną patynę oraz nawarstwieniami pochodzącymi z procesów wietrzeniowych skały oraz nanoszonych cząstek organicznych i nieorganicznych. Szczególna sytuacja poniżej linii styku z wtórną nadbudową wykonaną z kwarcytu spowodowała skonsolidowanie na powierzchni nawarstwień i utworzenie wykwitów pochodzących z wtórnie zastosowanych zapraw cementowych.

Fot. Sekcja E, widok ogólny.
